トヨタオートレベリングシステム 登録設定 (例 : プリウス ZVW50)

実施済み作業	必要作業
ヘッドランプコンピュータ LH NO.1 交換	車両情報登録 車高センサ初期化
ハイトコントロールセンサ RR LH の脱着・交換やサスペンションの交換などで車高が変化する作業	車高センサ初期化

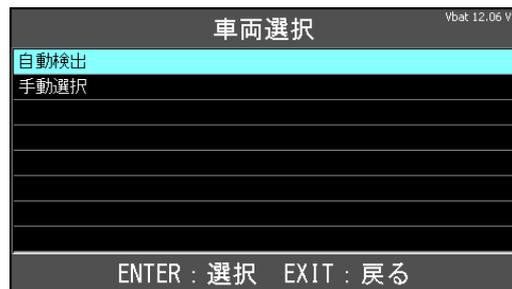
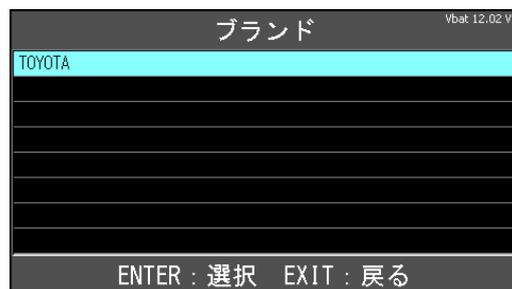
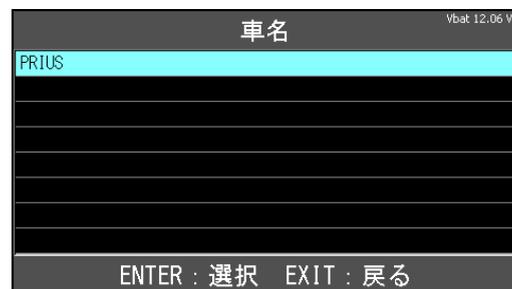
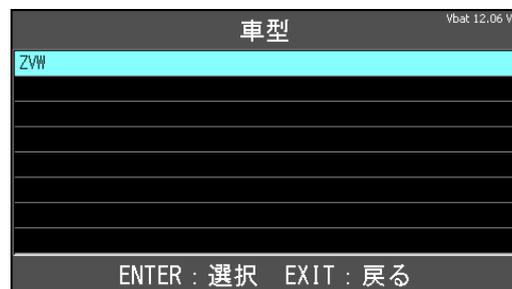
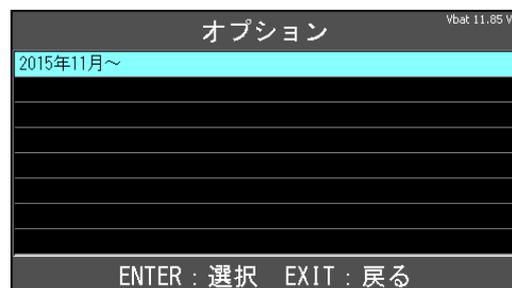
『車両選択』画面から **〔自動検出〕** を選択して
〔ENTER〕 を押して下さい。
検出された車両情報に間違いが無い事を確認して
〔ENTER〕 を押して下さい。

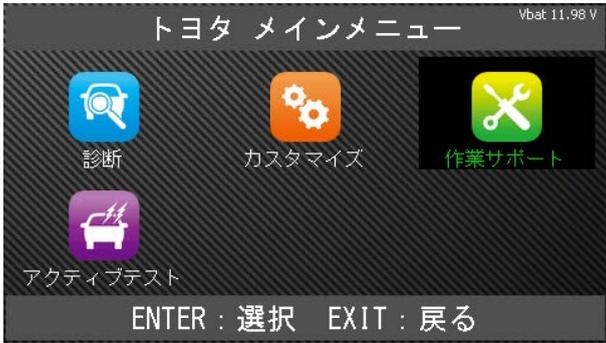
<p>6.</p>	<p>『トヨタ メインメニュー』画面から [作業サポート] を選択して [ENTER] を 押して下さい。</p>

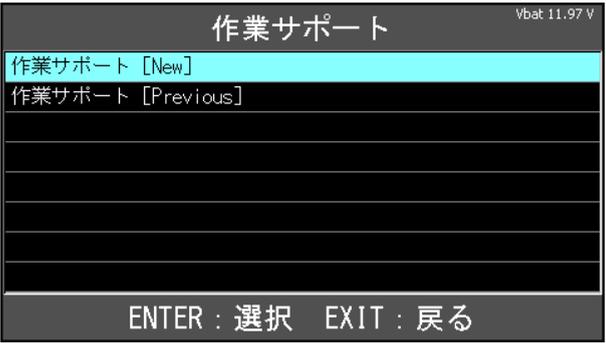
<p>7.</p>	<p>『作業サポート』画面から [作業サポート (New)] を選択します。</p>

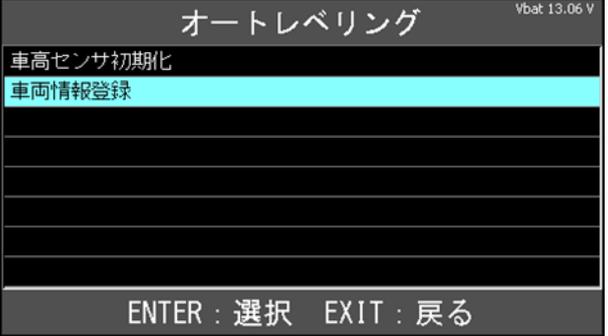
<p>9.</p>	<p>『オートレベリング』画面が表示されましたら、 〔車両情報登録〕 を選択して [ENTER] を 押して下さい。</p>

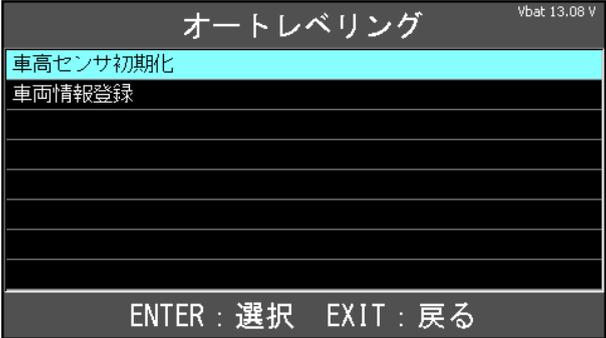
<p>1.</p>	<p>『オートレベリング』画面から[車高センサ初期化]を選択し[ENTER]を押します。</p> <p>初期化のみを行う場合、車両情報登録の手順1~8を参考にこの画面を表示させて下さい。</p>

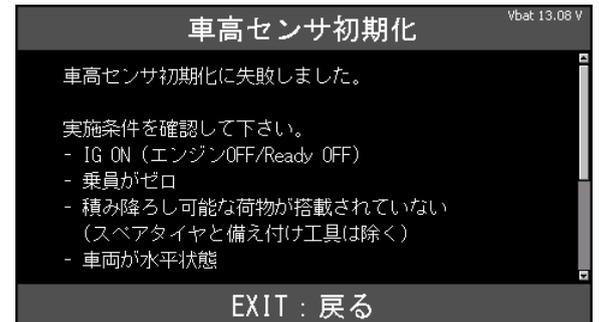
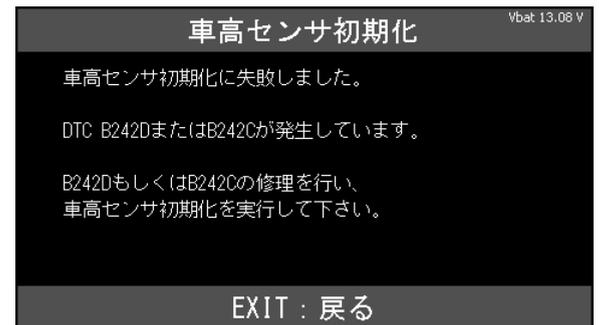
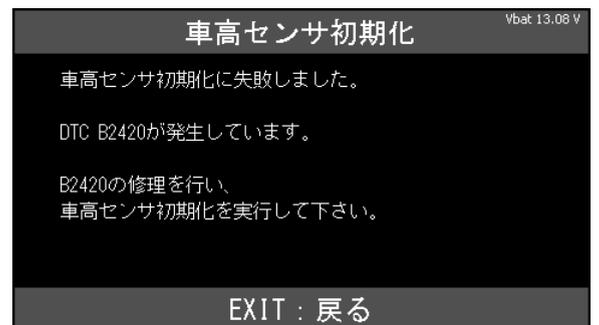
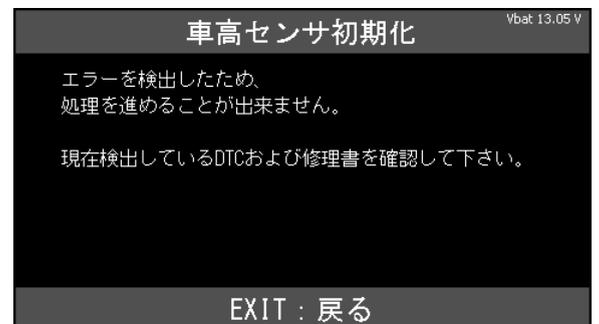
作業中に何れかのタイミングで右の様なエラーが表示される場合があります。

初期化の為の前提条件が整っているかの再確認や
検出された DTC を読み取り、それに基づいた
点検・整備を行った上で初期化を再度行って
下さい。
