## [トヨタ] 前方レーダー光軸調整 (例: プリウス ZVW50)

### ● 前方レーダー光軸調整 ※一部イラストは整備書より引用しております

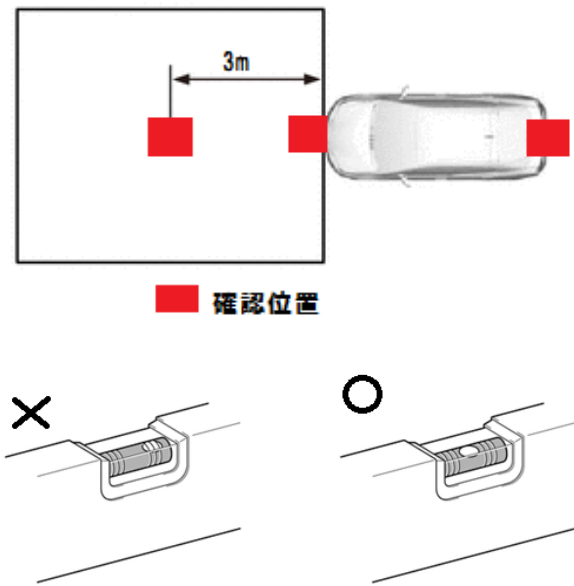
<p>2.</p>	<p>車両前方 3m、車両前端および車両後端の 3 箇所で水準器を使用し水平度を確認する。</p> <p>水準器の気泡が中央付近にある事を確認して下さい。</p>

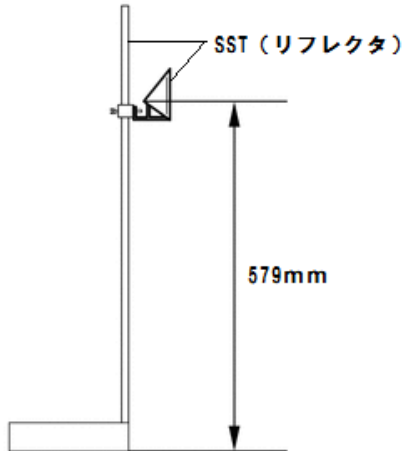
<p>3m</p> <p>確認位置</p>
<p>3.</p>	<p>SST (リフレクタ) の中心をミリメートルウェーブレーダセンサ ASSY (エンブレムの中心) に合わせるよう、同じ高さに調整して下さい。</p>

<p>SST (リフレクタ)</p> <p>579mm</p>
<p>4.</p>	<p>リヤバンパの中央 (エンブレム中心) から先端のとがった重りを垂らし、指でつまんで数回弾きひもが床面に対して垂直である事を確認し、路面に A 点をマーキングして下さい。</p>

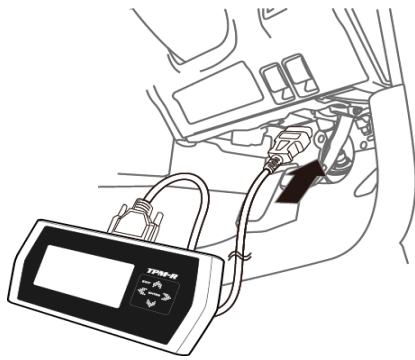
<p>7.</p>	<p>イグニッションスイッチが OFF であることを確認し、TPM-R を車両に接続して下さい。</p>

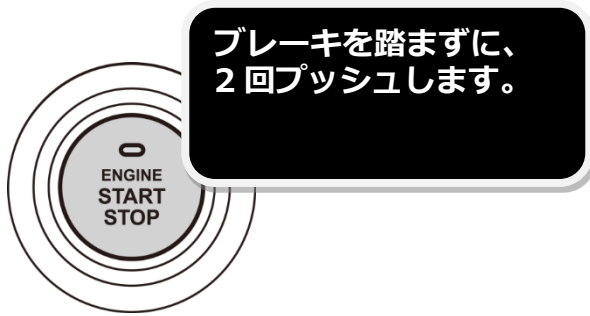
<p>8.</p>	<p>イグニッションスイッチを ON にして下さい。 (ブレーキペダルを踏まずにプッシュスタートスイッチを 2 回押します)</p> <p>車両側のクルーズコントロールメインスイッチを ON にして下さい。</p>

<p>ブレーキを踏まずに、 2 回プッシュします。</p>																		
<p>9.</p>	<p>『メーカー選択』画面から 〔国産乗用車〕 - 〔トヨタ/レクサス〕 を 選択して [ENTER] を押して下さい。</p>	<table border="1"> <thead> <tr> <th colspan="2">メーカー選択</th> </tr> </thead> <tbody> <tr> <td>国産乗用車</td> <td>トヨタ/レクサス</td> </tr> <tr> <td>輸入車</td> <td>日産/インフィニティ</td> </tr> <tr> <td>国産トラック</td> <td>ホンダ/アキュラ</td> </tr> <tr> <td>OBDII</td> <td>三菱</td> </tr> <tr> <td>HV整備モード</td> <td>スズキ</td> </tr> <tr> <td></td> <td>ダイハツ</td> </tr> <tr> <td></td> <td>マツダ</td> </tr> <tr> <td></td> <td>スバル</td> </tr> </tbody> </table> <p>ENTER : 選択 EXIT : 戻る</p>	メーカー選択		国産乗用車	トヨタ/レクサス	輸入車	日産/インフィニティ	国産トラック	ホンダ/アキュラ	OBDII	三菱	HV整備モード	スズキ		ダイハツ		マツダ		スバル
メーカー選択																				
国産乗用車	トヨタ/レクサス

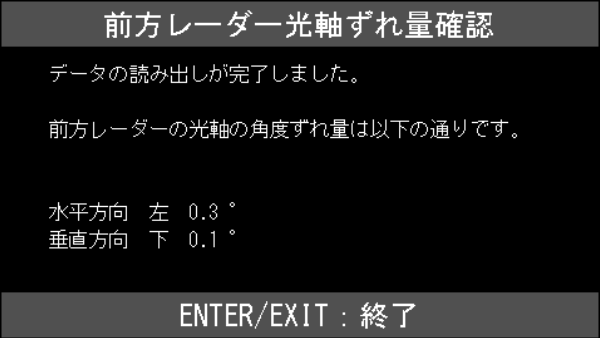
<p><b>21.</b></p>	<p>データの読み出しが完了しました。</p> <p>前方レーダーの光軸の角度ずれ量は以下の通りです。</p> <p>水平方向 左 0.3° 垂直方向 下 0.1°</p> <p>内容を確認して[ENTER]を押して下さい。</p> <p><b>基準値</b> 水平方向 -0.6°~0.6° 垂直方向 -0.5°~0.6°</p> <p>基準値内とならない場合は再度光軸調整を実施して下さい。</p>

<p>前方レーダー光軸ずれ量確認</p> <p>データの読み出しが完了しました。</p> <p>前方レーダーの光軸の角度ずれ量は以下の通りです。</p> <p>水平方向 左 0.3° 垂直方向 下 0.1°</p> <p>ENTER/EXIT : 終了</p>
<p><b>22.</b></p>	<p>『プリクラッシュ 2』 から[前方レーダー光軸補正量確認]を選択し[ENTER]を押して下さい。</p>
